**Untersuchung** von PV-Modulen  
**vor und nach der Reinigung**  
mit SOLA-TECS Reinigungsgeräten

## **ABSCHLUSSBERICHT FUE 24266**

Untersuchung möglicher Beschädigungen  
von Solarmodulen durch Reinigungsmaschine  
der Firma Cleantecs GmbH

Fraunhofer-Institut für Solare Energiesysteme  
in Freiburg

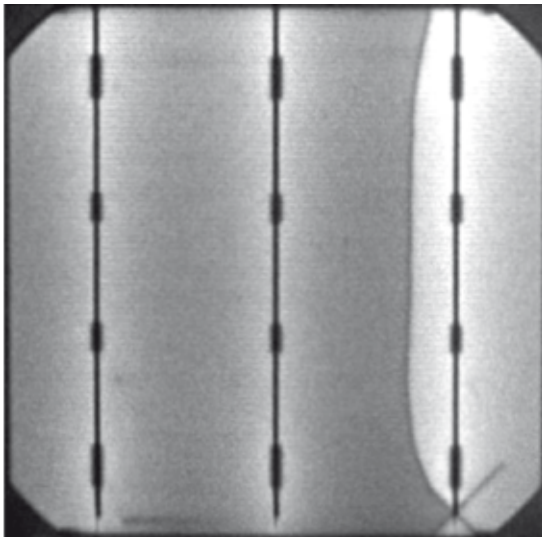
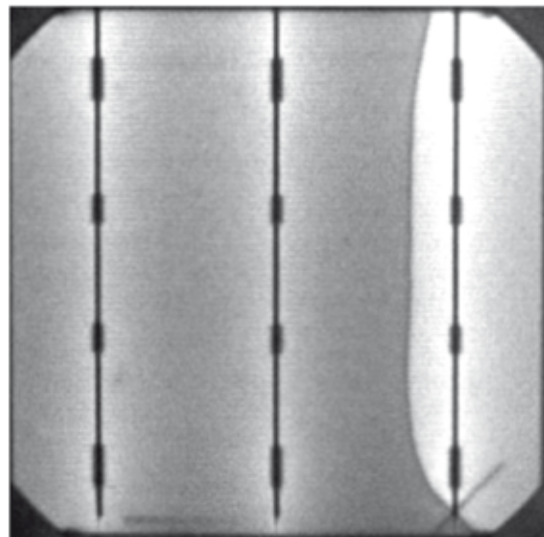
Bei den untersuchten kristallinen PV-Modulen zeigt sich keine feststellbare Änderung der Leistung nach 200 Reinigungszyklen. Ebenfalls bei der Verwendung von härteren Bürsten wie auch von Reinigungsgerät W800 konnte keine feststellbare Leistungsänderung beobachtet werden. Eine visuelle Überprüfung der Elektrolumineszenzaufnahmen vor und nach den Reinigungszyklen zeigte keine Veränderung des Zellmaterials. Es sind weder neue Mikrorisse im Zellmaterial entstanden noch haben sich vorhandene Mikrorisse durch die Belastung ausgebreitet. Inaktive Bereiche sind nicht entstanden. Auch ließen sich bei einer Sichtprüfung keine verursachten Kratzer oder Oberflächenmanipulationen feststellen. (Bild 2-3)

Abbildung 2-3: Exemplarische EL-Aufnahme einer Einzelzelle von PV-Modul LUXRA PV 60R-250-6 (SN 21154512061104449) mit Vorschädigung vor (links) und nach (rechts) den Reinigungszyklen

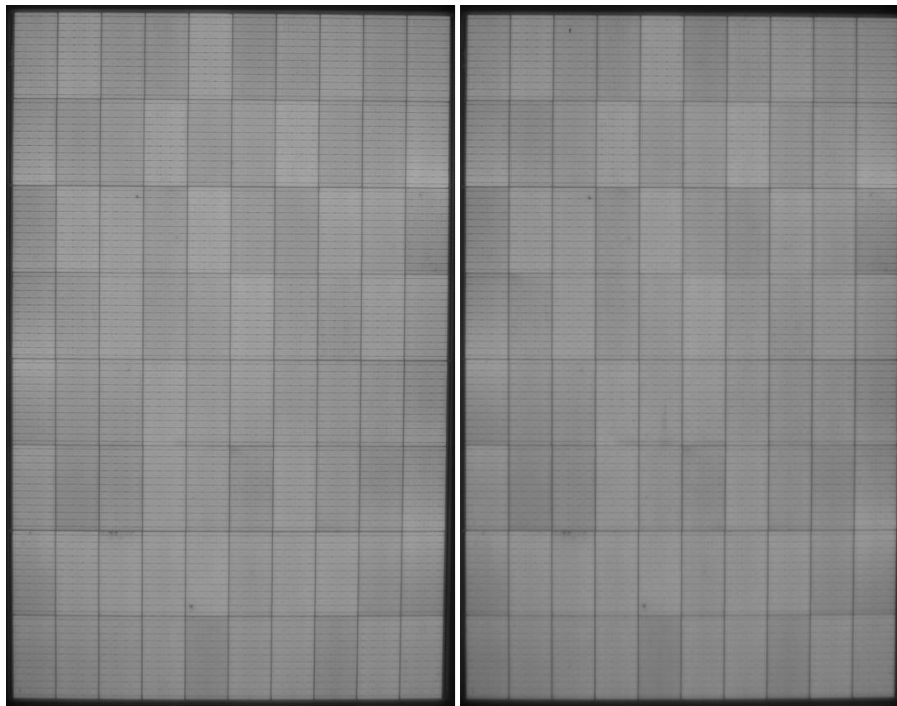
**Abbildung 05** Elektrolumineszenz Aufnahmen M01 Heckert, initial (links) und nach Reinigung (rechts)

Es sind keinerlei Zellbrüchen vor und nach Reinigung feststellbar.

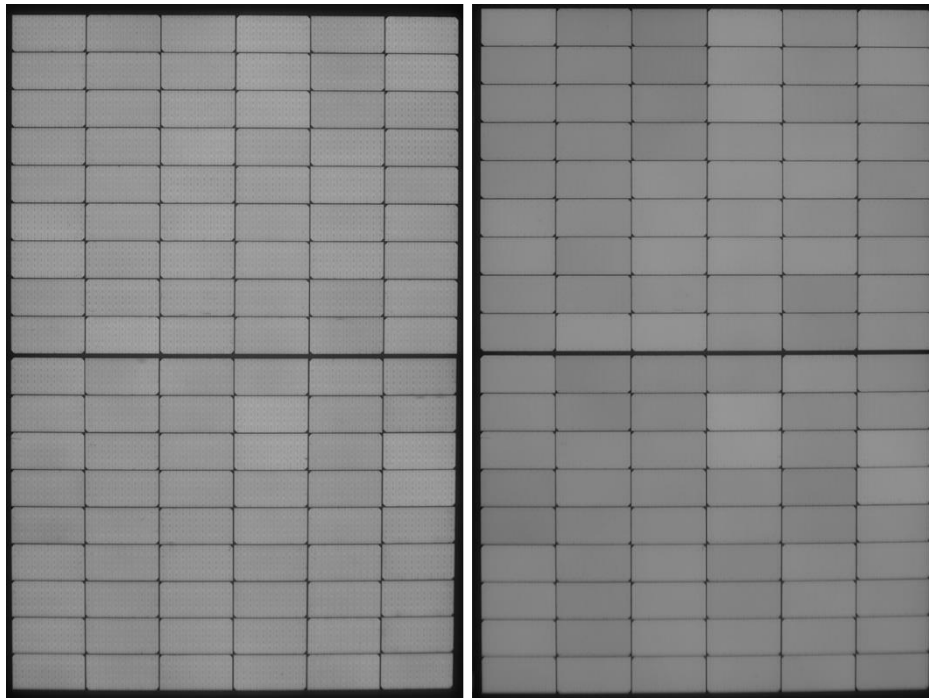
**Abbildung 06** Elektrolumineszenz Aufnahmen M03 JA-Solar, initial (links) und nach Reinigung (rechts)

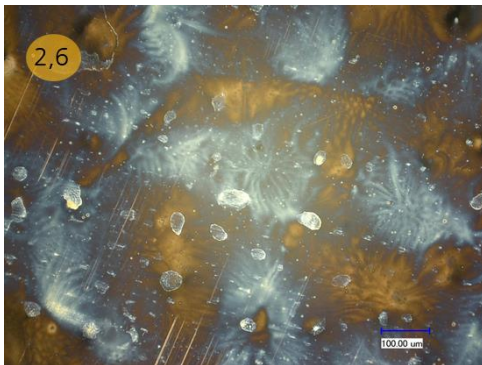
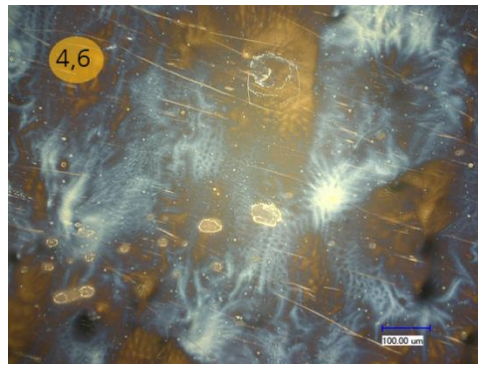
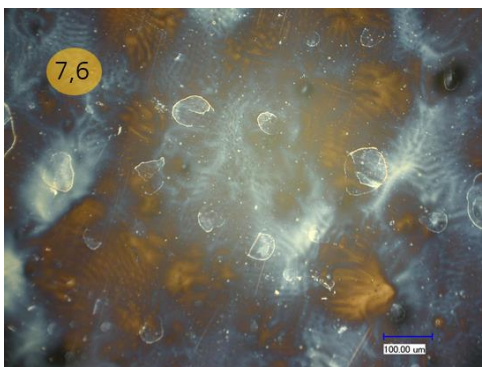
In Mikroskopaufnahmen konnten *vereinzelte* Kratzer in der Antireflexbeschichtung der Gläser festgestellt werden im Bereich der Reinigung mit dem Solatec W System. Diese sind mit bloßem Auge nicht erkennbar und haben *keinen* Einfluss auf die Leistung des Moduls. In den Bereichen des Flechtenentferners konnten auch unter dem Mikroskop keine Glasbeschädigungen nachgewiesen werden.

**Abbildung 09** Lichtmikroskopaufnahmen, X100, am M01 Heckert, in den 3 untersuchten Bereichen

Es konnten vereinzelte Kratzer in der Referenzregion (also die nicht-gereinigte Fläche) festgestellt werden. Diese können durch Transport, Handling entstanden sein. Es sind

weiterhin *vereinzelte* Kratzer sichtbar im Bereich des Soltacs W gereinigten Bereiches. Es sind keine Beschädigungen in dem mit dem Flechtenentferner behandelten Bereich erkennbar.

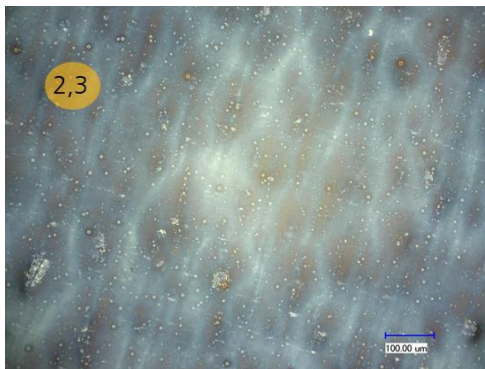
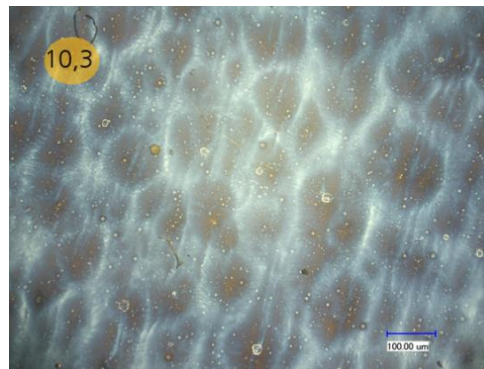
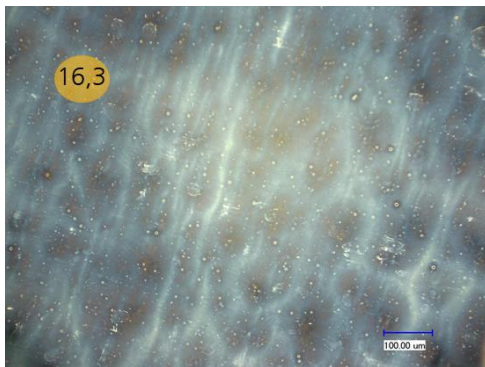
**Abbildung 11** Lichtmikroskopaufnahmen, X100, am M03 JA-Solar, in den 3 untersuchten Bereichen

Es sind keine Auffälligkeiten vor und nach Reinigung sichtbar.

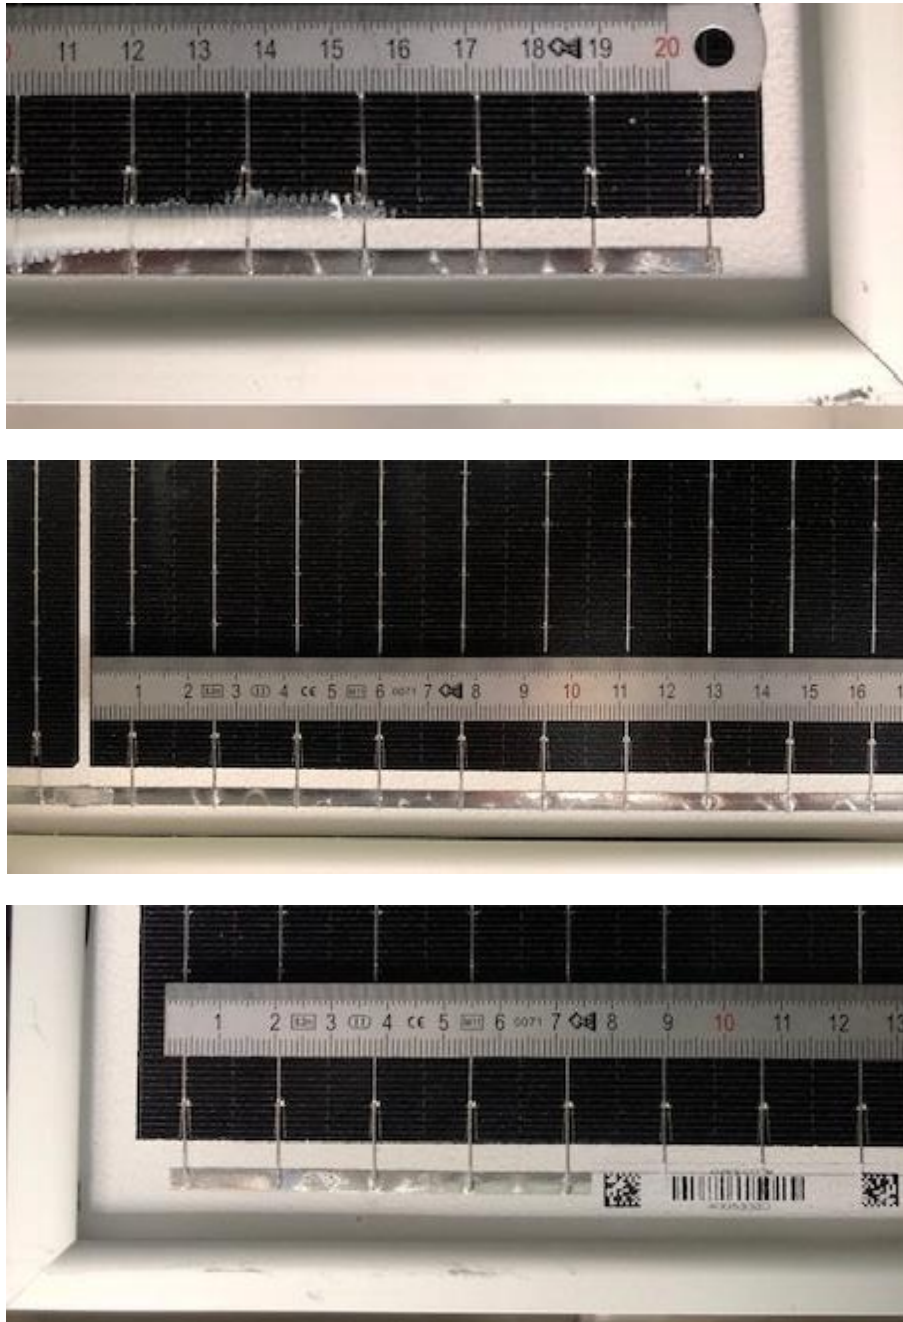
**Abbildung 12** Fotoaufnahmen am M01 Heckert, initial (oben), nach Bürstenreinigung (mitte) und nach Flechtenreinigung (unten)

Am unteren Modulrand sind keine sichtbaren Schäden durch die Reinigung feststellbar.

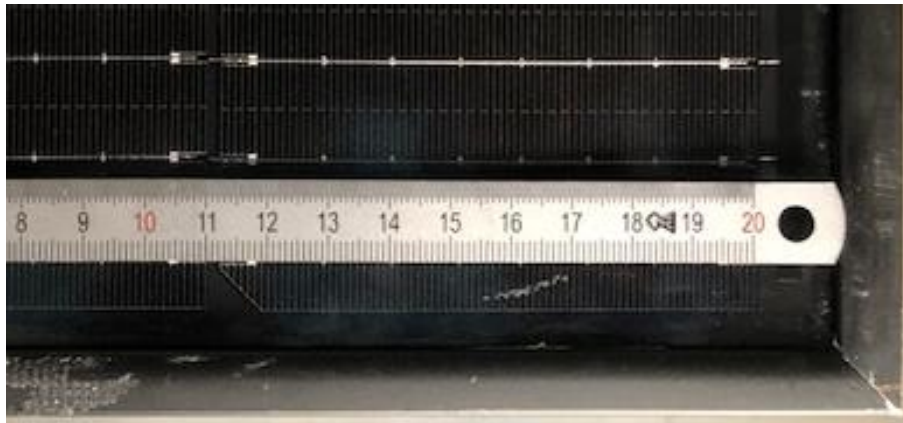
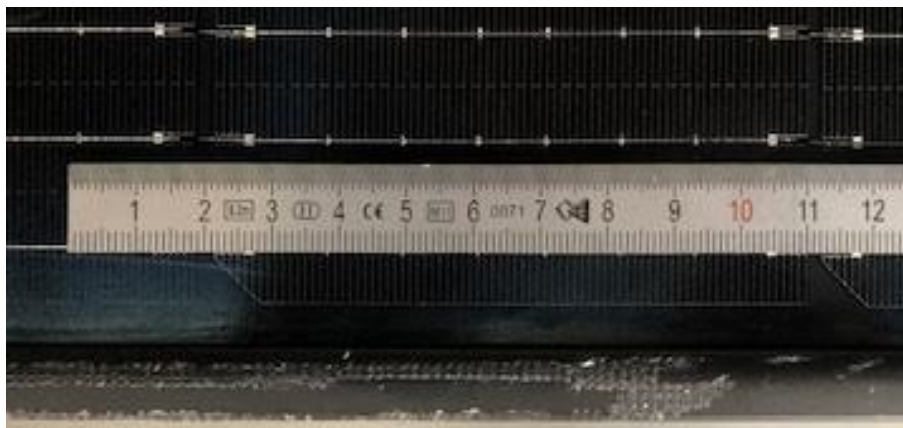
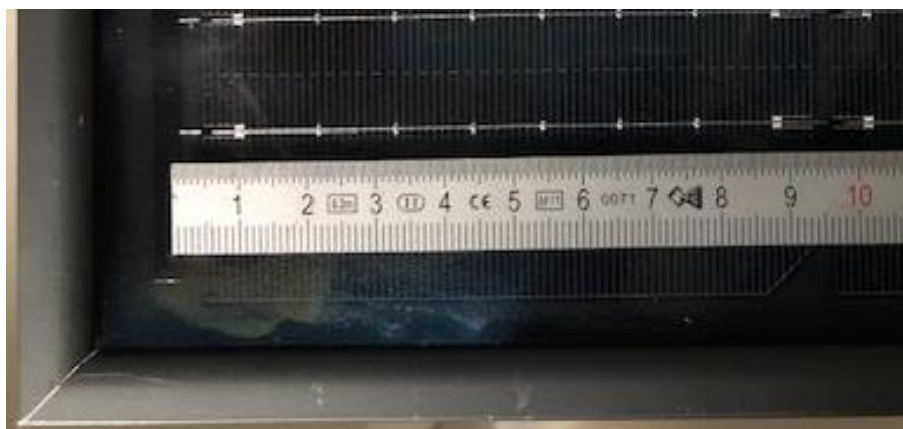
**Abbildung 13** Fotoaufnahmen am M03 JA-Solar,  
initial (oben), nach Bürstenreinigung (mitte)  
und nach Flechtenreinigung (unten)

Am unteren Modulrand sind keine sichtbaren Schäden durch die Reinigung feststellbar.
