**Untersuchung** von PV-Modulen  
**vor und nach der Reinigung**  
mit SOLA-TECS Reinigungsgeräten

## **ABSCHLUSSBERICHT FUE 24266**

Untersuchung möglicher Beschädigungen  
von Solarmodulen durch Reinigungsmaschine  
der Firma Cleantecs GmbH

Fraunhofer-Institut für Solare Energiesysteme  
in Freiburg

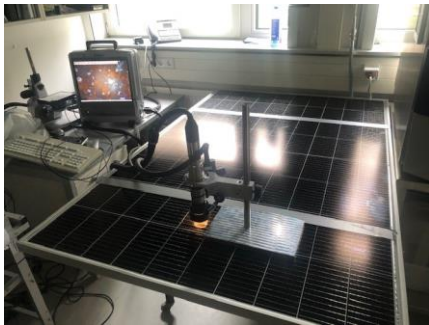
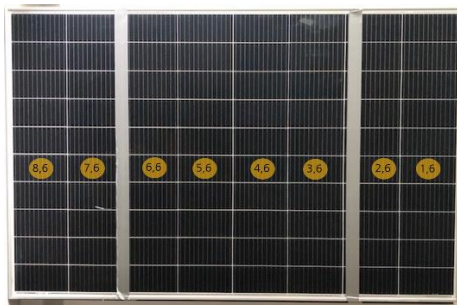
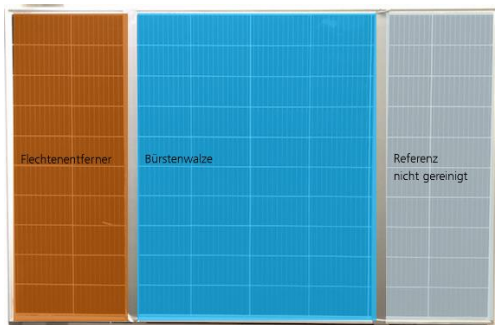
**Abbildung 08** Oben links: Modul M01 (Fa. Heckert) bei Aufnahme mit dem Lichtmikroskopaufsatz  
Oben rechts: Module M01 mit den untersuchten Messpositionen  
Unten links: Zuordnung der Flächen zu den verwendeten Reinigungssystem bzw. Referenzgebiet

In Mikroskopaufnahmen konnten *vereinzelte* Kratzer in der Antireflexbeschichtung der Gläser festgestellt werden im Bereich der Reinigung mit dem Solatec W System. Diese sind mit bloßem Auge nicht erkennbar und haben *keinen* Einfluss auf die Leistung des Moduls. In den Bereichen des Flechtenentferners konnten auch unter dem Mikroskop keine Glasbeschädigungen nachgewiesen werden.

Es konnten vereinzelte Kratzer in der Referenzregion (also die nicht-gereinigte Fläche) festgestellt werden. Diese können durch Transport, Handling entstanden sein. Es sind

weiterhin *vereinzelte* Kratzer sichtbar im Bereich des Soltacs W gereinigten Bereiches. Es sind keine Beschädigungen in dem mit dem Flechtenentferner behandelten Bereich erkennbar.
